ENC1-1831-I

## BELZONA 1831 À LA RESCOUSSE

Carter de transmission d'une chargeuse.

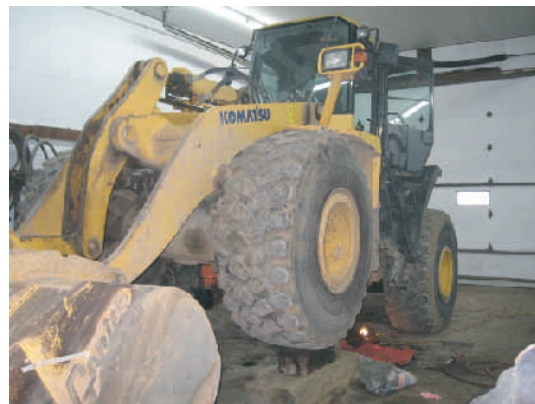
1. Vue de la chargeuse
2. Vue des dommages.
3. Application terminée.

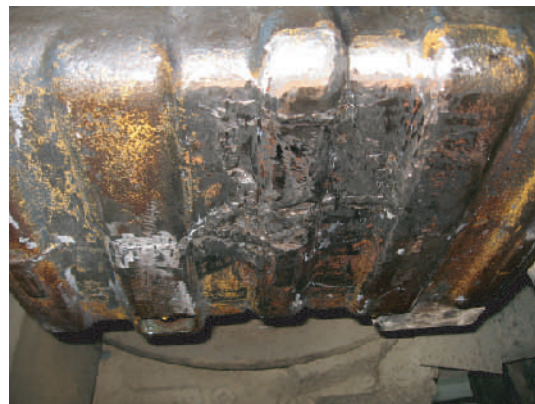
2.

La chargeuse a tombé sur une roche craquant le carter tout en le perçant.

Après avoir tenté de souder en place, la fissure et le trou ne restaient pas scellés. Il perdait 1 litre d'huile à l'heure. À cause de la présence d'huile, nous avons utilisé le Belzona 1831 Super UW-Metal approprié pour adhérer sur ce type de surface. Une réparation de 20 000 \$ originalement et plusieurs semaines d'arrêt ont été ramenées à 1 500 \$ et 2 jours d'arrêt seulement. Après 1 an, la chargeuse est toujours en fonction et aucune fuite n'est apparue.
