CEP1-1311-I

INTERVENTION SUR UNE POMPE À INCENDIE

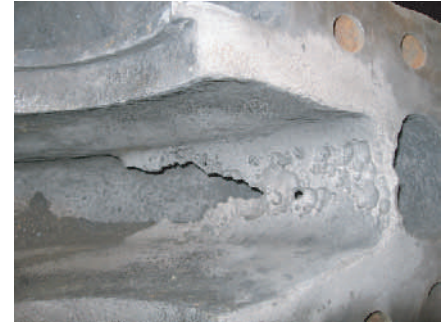
Érosion des *cutwaters* par l'eau salée.

1. Vue de la section érodée de la base de la pompe.
2. Réparation finale de la base de la pompe.
3. Réparation finale du haut de la pompe.
4. Vue du remorqueur avec la pompe en fonction.
