**BELZONA 1311 CERAMIC R-METAL ET
1321 CERAMIC S-METAL PROTÈGENT
LES IMPULSEURS ET LES VELOUTES**

Usine d'épuration d'eaux usées.

Pompe de type "Flygt".

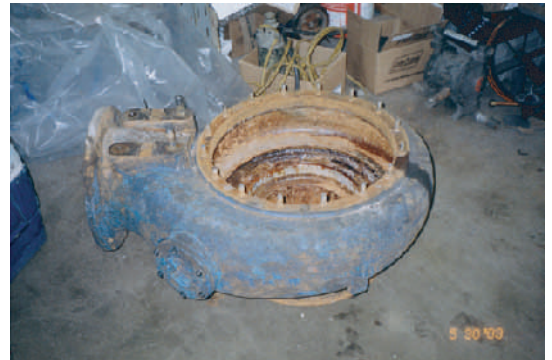
Présence de cavitation et d'érosion sur l'impulseur et la veloute.

1. Présence de corrosion et de cavitation.
2. La veloute rebâtie et protégée. La préparation de surface correspond au standard américain "sand blast near white finish SSPC SP 10".
3. L'impulseur protégé. Après 10 mois d'opération, un suivi a été fait et une hausse du rendement de la pompe (5 à 8%) a été constaté.
