**BELZONA REBÂTIT UNE VELOUTE DE
POMPE ET ADHÈRE SUR TOUTES
LES SURFACES**

Pompe centrifuge.

Cavitation autour de l'anneau d'usure.

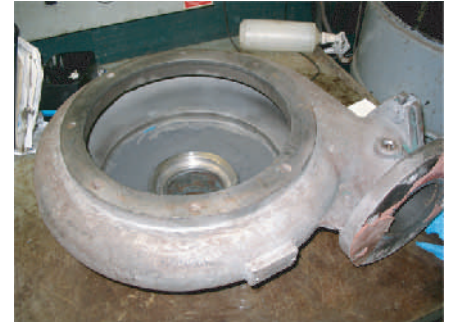
1. Reconstruction avec le 1311 Ceramic R-Metal.
2. Vue de la reconstruction.
3. Application du 1321 pour protéger la pompe.
4. Finition.
