BELZONA RÉPARE UN JOINT D'EXPANSION

Usine de transformation de bois.

Plancher de ciment dans un entrepôt en fonction 24 heures sur 24.

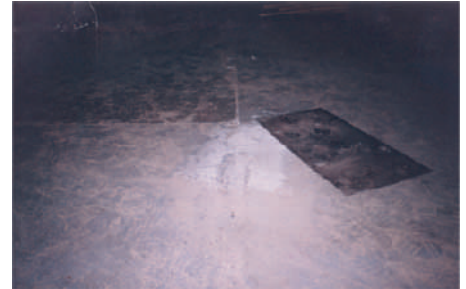
Ciment sévèrement endommagé par le passage fréquent des chariots.
Une des deux dalles de béton était instable (mouvement de bas en haut).

1. Joint d'expansion avant la réparation.
2. La zone est nettoyée pour procéder à la pose du 4111 Magma-Quartz.
3. Le joint d'expansion est rebâti et uniforme.
4. Application du 2221 MP Fluid Elastomer est terminée.
