**BELZONA SÉCURISE DES
ESCALIERS GLISSANTS**

Cage d'escalier en acier.

Marches devenues glissantes au passage fréquent des employés les enduisant de graisse.

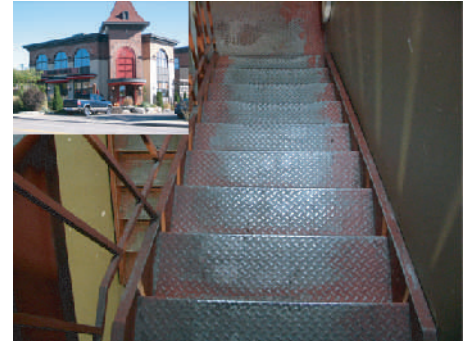
1. Vue d'ensemble des escaliers.
2. Délimitation et préparation de la surface.
3. Pose de Belzona.
4. Vue d'ensemble de l'application terminée.
