## BELZONA STABILISE UNE BASE DE BÉTON

Base de béton pour lit de refroidissement

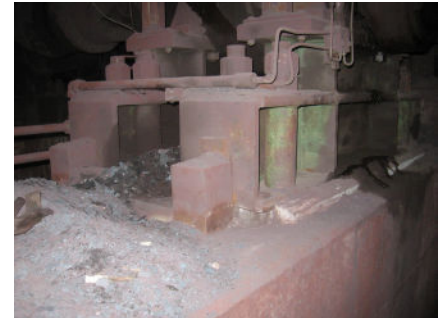
Le béton d'origine bouge et se brise à cause du mouvement.

1. Base de lit avant la réparation
2. Préparation de la surface
3. Application en cours
4. Résultat final
