**BELZONA PROTÈGE UN COUVERCLE  
ÉVAPORATEUR CONTRE LA CORROSION  
ET DÉPÔTS DE CALCAIRE**

**ÉQUIPEMENT CONCERNÉ:**  
Couvercle évaporateur d'aréna.

**PROBLÈME:**  
Corrosion et dépôts de calcaire sur les parois des couvercles.

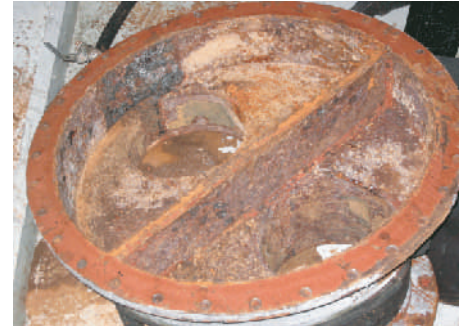
1. État des couvercles avant réparation.
2. Préparation de la surface à la grenaille d'acier complétée.
3. Application du 1321 en cours.
4. Le résultat de l'application. La protection est effectuée pour plusieurs années.
