## BELZONA RESTAURE UN UNITÉ D'ÉCHANGEUR DE CHALEUR

Échangeur thermique Trane 300 tonnes.

Présence de corrosion aux extrémités de l'échangeur.

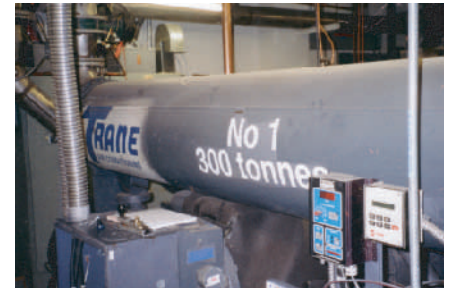
1. Vue d'ensemble de l'échangeur thermique.
2. Aspect intérieur de l'échangeur thermique en préparation.
3. Résultat final après application du revêtement Belzona.
4. Plaque également protégée avec Belzona.
