BELZONA PROLONGE LA VIE D'UN  
ÉQUIPEMENT DE BÂTEAU TRÈS  
USÉ PAR LE TEMPS

Couvercles d'un échangeur thermique sur un bateau.

Couvercles très corrodés et érodés avec le temps.

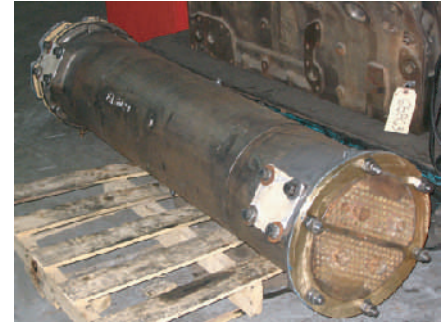
1. Vue d'ensemble de l'échangeur.
2. Cavitation présente à la suite de la préparation de surface.
3. Reconstruction avec le Belzona 1111 Super Metal.
4. L'équipement est protégé avec deux couches de Belzona Ceramic S-Metal.
