## BELZONA AUGMENTE LA DURÉE DE VIE DES COURROIES DE CAOUTCHOUC

Tamiseur.

Courroie neuve trouée en fonction.

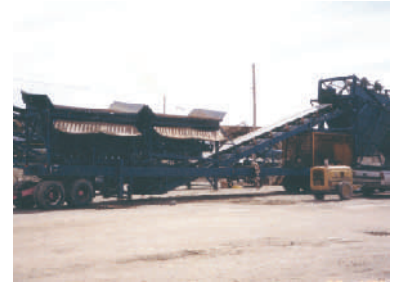
1. Vue d'ensemble du tamiseur.
2. Exemple de bris majeur.
3. Réparation du bris majeur faites avec le 2211.
4. Exemple de bris mineur.
5. Réparation du bris mineur faite avec Belzona 2311.
