BELZONA SOLUTIONNE UN PROBLÈME DE TRACTION DANS L'INDUSTRIE DU TAPIS

ÉQUIPEMENT CONCERNÉ:

Rouleau d'entraînement.

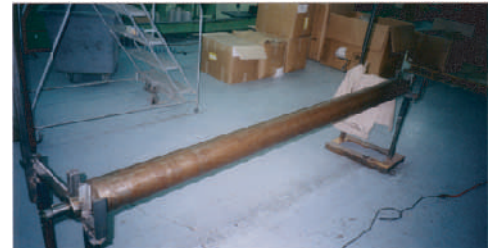
La traction du tapis, sur le rouleau, était déficiente.

1. Vue du rouleau coucheur avant la préparation de surface. Notez l'état d'oxydation du rouleau.
2. Préparation de la surface à l'aide d'une brosse rotative.
3. Il est très important d'obtenir une surface rugueuse d'une profondeur de 3 mils (75 microns).
4. L'application est terminée.
