BELZONA ARRÊTE LES GLISSEMENTS

Rouleau de convoyeur à courroie.

La courroie glisse sur les rouleaux à cause des intempéries saisonnières.

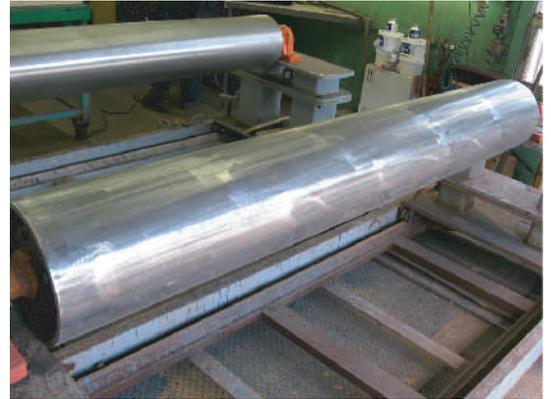
1. Rouleau d'acier.
2. Après la préparation, pose du Belzona
3. Vue du rouleau fini.
