BELZONA QUADRUPLE LA DURÉE DE VIE

Fabrieant de bardeau d'asphalte.

Chutes.

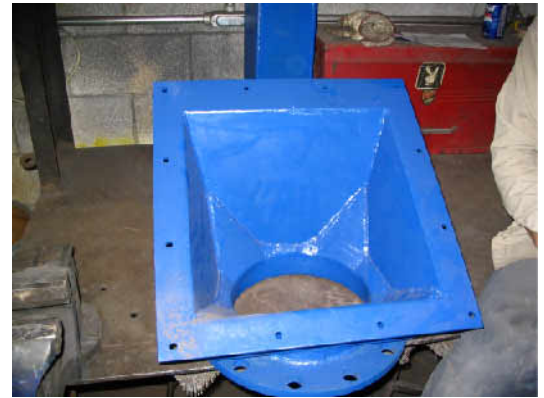
La gravier qui tombe à l'intérieur de la chute perce le métal en 3 mois.

1. La chute avant sablage.
2. Pose du 1812 Ceramic Carbide.
3. Pose d'une couche d'Élastomère
Belzona 2111 D&A Hi-Build Elastomer.

Cette chute devait être remplacée à tous les 3 mois. La durée de vie de ces chutes fut prolongée à un an, ce qui élimine la maintenance trimestrielle. Des simples retouches sont nécessaires au lieu du remplacement complet de la chute.
