**BELZONA PROTÈGE UNE CAISSE
D'ARRIVÉE CONTRE LES
EFFETS DE L'EAU BLANCHE.**

CLIENT:
Papeterie.

ÉQUIPEMENT CONCERNÉ:
caisse d'arrivée (head box).

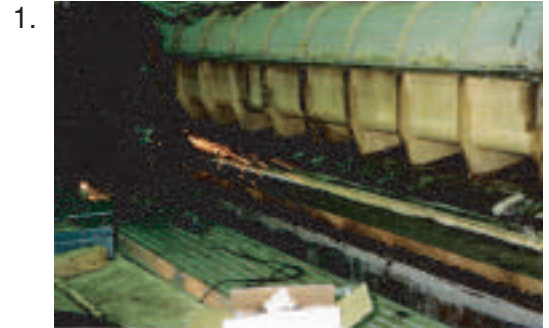
PROBLÈME:
De l'eau blanche s'était infiltrée sous le tamis à pulpe, lequel avait commencé à corroder.

1. Vue de la caisse d'arrivée.
2. Application de la première couche de Belzona 1311 Ceramic R-Metal.
3. Résultat final après la seconde couche de Belzona.
