TESTÉ ET APPROUVÉ: BELZONA 5811 PROTÈGE DEUX RÉSERVOIRS

Deux réservoirs Cation.

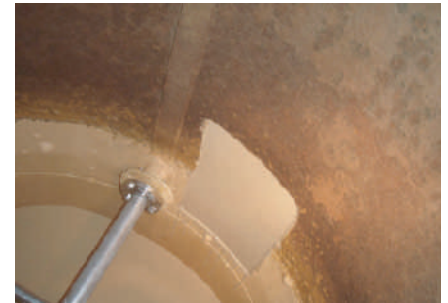
1. Résultat des tests après 18 mois d'opération.
2. Pose du Belzona 1121 Super XL-Metal pour couvrir les joints de soudures.
3. Pose de la première couche de Belzona 5811 de couleur beige à une épaisseur de 12-14 mils.
4. Pose de la deuxième couche de Belzona 5811 de couleur grise. Un total de 24-30 mils pour les deux couches.
