**BELZONA 2131 D&A FLUID ELASTOMER
RÉPARE DES VALVES À CLAPET**

Réparation du siège et du joint d'étanchéité.

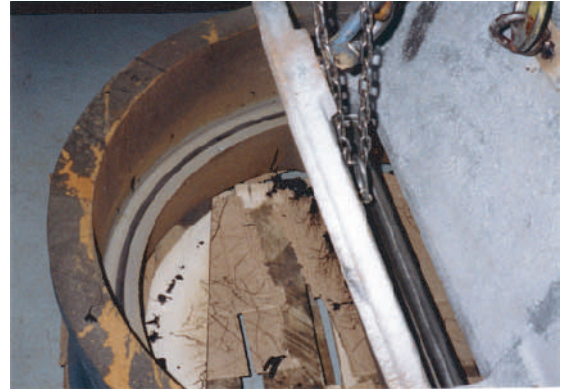
Le joint d'étanchéité n'était plus hermétique et devait être remplacé ou reconstruit.

1. Vue de la valve et de la préparation de surface du col du siège.
2. Le 2131 D&A Fluid Elastomer est versé.
3. Le clapet est déposé et fermé pour un moulage efficace.

Le clapet a été utilisé pour mouler le joint d'étanchéité. Il faut manipuler le clapet avec précaution et le laisser prendre sa place tranquillement, sans toutefois tenter de le retenir.
