UNE SOLUTION TEMPORAIRE
QUI DEVIENT DU LONG TERME

CLIENT:
Minière.

ÉQUIPEMENT CONCERNÉ:
Tuyau en caoutchouc avec bride en acier.

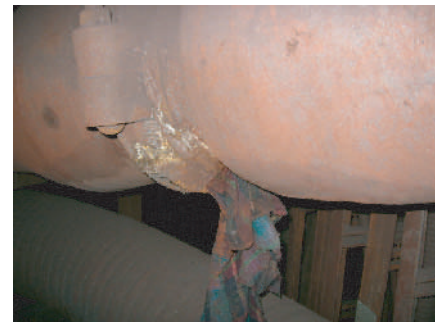
PROBLÈME:
Le tuyau est percé sur la partie de la bride causé par l'abrasion de la boue de fer qui y est transporté.

1. État du tuyau.
2. État du tuyau nettoyé et préparé.
3. Application du 2111.
4. État final du tuyau réparé.
