BELZONA RÉPARE TEMPORAIREMENT LES FUITES D'UN SERPENTIN

CLIENT:
Hopital.

ÉQUIPEMENT CONCERNÉ:
Serpentin d'un système de ventilation principal.

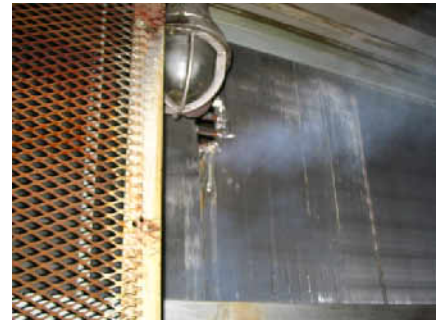
PROBLÈME:
Les fissures et les petits trous provoquent des pertes de vapeur.

1. Fuites de vapeur;
2. Réparation avec collet;
3. Le collet est à la hauteur du trou;
4. Le Belzona 1111 Super Metal vient nous donner un peu plus de longévité d'application.
