BELZONA PROTÈGE UNE ÉCLUSE CONTRE LA CAVITATION

Vanne d'écluse.

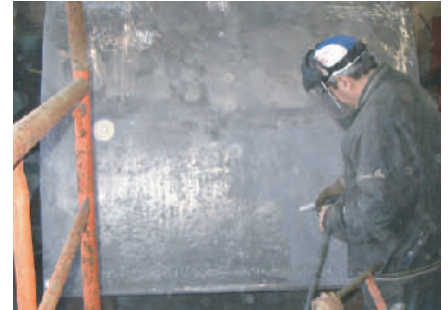
1. Préparation au jet de sable selon les normes SSPC-SP-10 avec profil de 2-3 mils.
2. Délimitation et pose du Belzona 1321 Ceramic S-Metal.
3. Pose du Belzona 1321 Ceramic S-Metal où la pression est faite par l'eau.
4. Inspection après 3 ans; résultats très satisfaisant pour le client.
