FBC15-1311-II

PROTECTION BELZONA SUR ÉQUIPEMENT BALAI DE RUE

CLIENT:
Municipalité

ÉQUIPEMENT CONCERNÉ:
Camions Balai de rue de type Elgin.

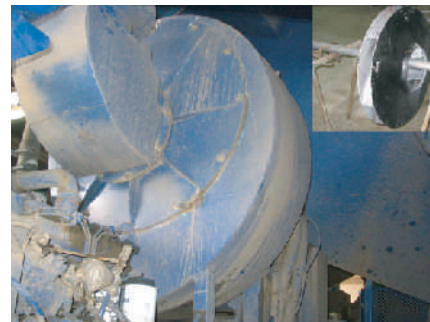
1. Présentation de l'emplacement du ventilateur dans le camion de type Elgin.
2. Les ailettes du ventilateur sont soumises à l'abrasion du sable. Elles sont très amincies avec le temps.
3. Le technicien applique le Belzona 1311 Ceramic R-Metal facilement sur les ailettes. Un balancement est nécessaire par la suite par l'installation de poids sur la paroi externe du ventilateur.
4. L'inspection a été faite après un an d'utilisation. Le Belzona 1311 Ceramic R-Metal est en très bonne condition. Le client en est très satisfait. Aucune retouche n'est nécessaire. Grâce à Belzona, le client a sauvé de l'argent en frais de remplacement du ventilateur ou de réparation majeure.
