SAVOIR-FAIRE *En action*

FPA1-4111-VI

FAIRE DU NEUF AVEC DU VIEUX

Plancher d'usine.

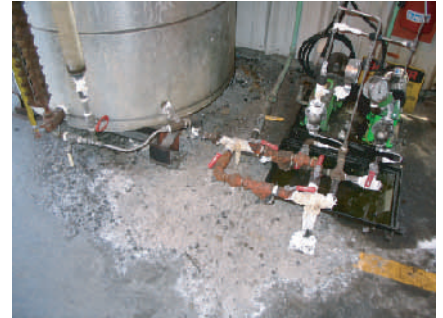
Attaque chimique par le caustique.

1. Le ciment s'est dégradé à cet endroit.
2. Pose du Belzona 4111 Magma Quartz.
3. Résultat final.
4. Résultat final.

Afin d'éliminer le problème de dégradation du béton, le Belzona 4111 Magma Quartz a été utilisé pour rebâtir ces endroits. Deux couches de Belzona 5811 Immersion Grade ont été appliquées par-dessus ces réparations afin d'offrir un rendement optimal contre l'attaque des produits chimiques dans ce cas-ci: le caustique.
