SAVOIR-FAIRE *En action*

CEP5-1311-I

BELZONA REBÂTIT UNE VELOUTE DE POMPE ET ADHÈRE SUR TOUTES LES SURFACES

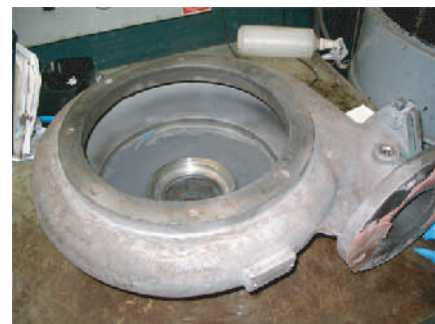
Cavitation autour de l'anneau d'usure.

1. Reconstruction avec le 1311 Ceramic R-Metal.
2. Vue de la reconstruction.
3. Application du 1321 pour protéger la pompe.
4. Finition.

Le 1311 permet de rebâtir les sections usées par les effets de la cavitation. De plus, il adhère parfaitement à la fonte et au laiton.
