CEP6-1311-I

BELZONA REBÂTIT UNE VELOUTE TROUÉE PAR LA CAVITATION

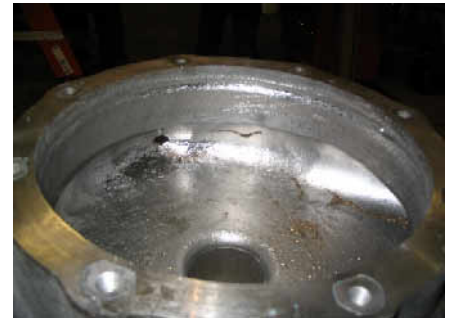
Beaucoup de cavitation et volute trouée.

1. La pompe après 20 ans de service;
2. Reconstruction avec le Belzona 1311 Ceramic R-Metal;
3. Vue de la réparation extérieur où une plaque a été vissée;
4. Vue de la réparation intérieur.
