SAVOIR-FAIRE *En action*

FPA6-2221-I

BELZONA RÉPARE UN JOINT D'EXPANSION

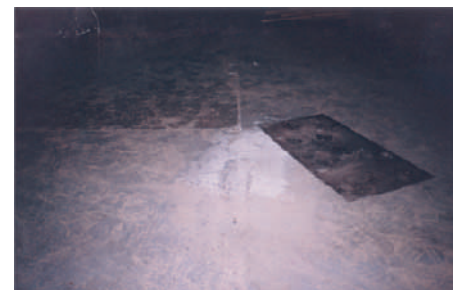
Ciment sévèrement endommagé par le passage fréquent des chariots. Une des deux dalles de béton était instable (mouvement de bas en haut).

1. Joint d'expansion avant la réparation.
2. La zone est nettoyée pour procéder à la pose du 4111 Magma-Quartz.
3. Le joint d'expansion est rebâti et uniforme.
4. Application du 2221 MP Fluid Elastomer est terminée.
