BELZONA ENRAIE LA CORROSION D'UN COUVERCLE D'ÉVAPORATEUR

TYPE DE CLIENT :
Municipalité

ÉQUIPEMENT CONCERNÉ :
Couvercle évaporateur d'aréna

DATE DU SUIVI :
Avril 2008

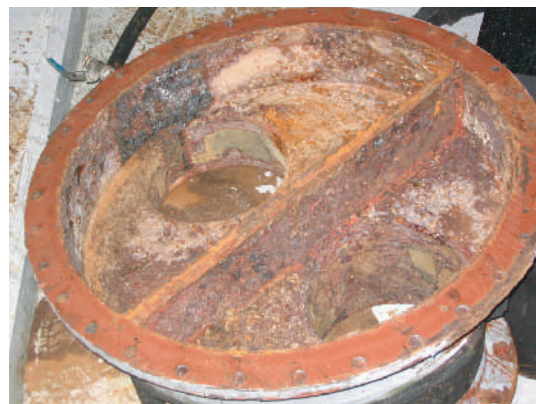
1. Sans Belzona les couvercles étaient recouverts de rouille.
2. Aspect du Belzona après 2 ans d'utilisation.
3. Après inspection et nettoyage fait en quelques minutes le couvercle est déjà près à être remis en place.

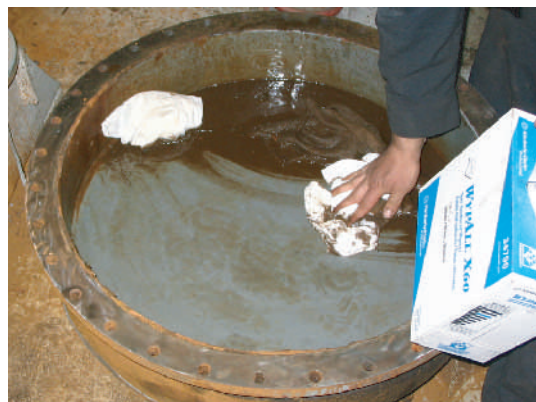
2.

Lors de l'inspection le revêtement Belzona était en excellente condition et sera efficace encore pour de nombreuses années. À remarquer, la facilité avec laquelle le technicien nettoie le couvercle étant impossible à faire sans revêtement Belzona. En plus de permettre un entretien rapide, Belzona évite la détérioration du métal par la corrosion et ainsi allonge la durée de vie de l'équipement.
