FPA1-4111-V

BELZONA STABILISE ET SÉCURISE UN QUAI DE CHARGEMENT À L'AIDE DU 4111 MAGMA QUARTZ

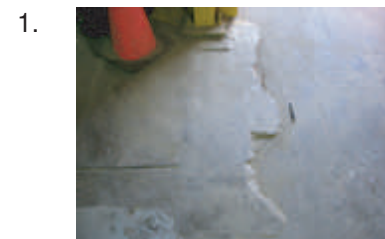
1. L'alternative précédente n'a pas résisté aux impacts du trafic des chariots.
2. La surface est préparée à l'aide d'un marteau piqueur et d'une meule aux diamants.
3. Délimitation de la surface.
4. Application terminée. La dénivellation a été étendue sur 3 pieds.
5. Application après 1 an.

- Une alternative de réparation moins coûteuse avait duré 6 mois (photo 1).
- Grâce à sa force adhésive (525 psi) et à sa force compressive (13 000 psi) le 4111 est intact après 1 an de service.
