CEP2-1121-I

ANNEAUX D'USURE REBÂTIS SANS USINAGE

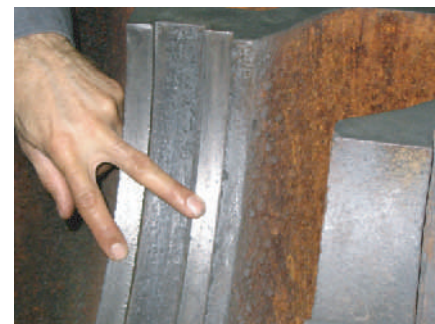
Perte métallique due à l'usure.

1. Anneaux d'usure.
2. Agent de relâche sur la pièce originale servant au moulage.
3. Préparation de surface des anneaux (meulage).
4. Résultat final : aucun besoin d'usinage.

Le Belzona 1121 XL Metal permet de rebâtir le profil original de l'équipement. Avec l'utilisation de l'agent de relâche Belzona 9411 nous avons pu mouler à l'aide des pièces originales. Le Belzona 1121 XL Metal ne contient aucun solvant ce qui ne provoque aucun rétrécissement lors du séchage.
