FBC15-1311-I

RECONSTRUCTION DE VENTILATEUR

Ventilateur de camion de type Busher.

Détérioration des aubes du ventilateur aspirateur.

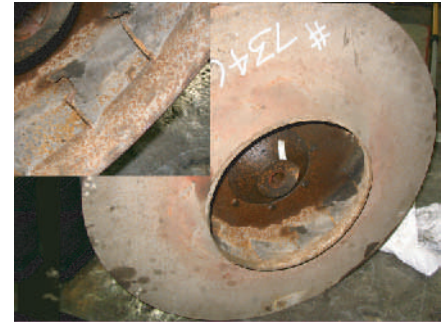
1. Vue d'ensemble du ventilateur et aperçu de l'état des ailettes. Une bonne partie de la structure est affaiblie.
2. Représentation des plaquettes recommandées par le consultant technique de Belzona pour redonner leur structure aux ailettes.
3. Les plaquettes ont été bien installées sur les aubes en s'assurant que le Belzona 1311 Ceramic S-Metal a bien rempli les espaces entre les ailettes. Un balancement a dû être fait par la suite.
4. Inspection du ventilateur après 3 ans d'utilisation. Le Belzona est en excellente condition.
