SAVOIR-FAIRE *En action*

FPA5-4111-I

BELZONA REBÂTIT, PROTÈGE ET SÉCURISE L'ENTRÉE D'UN QUAI DE CHARGEMENT

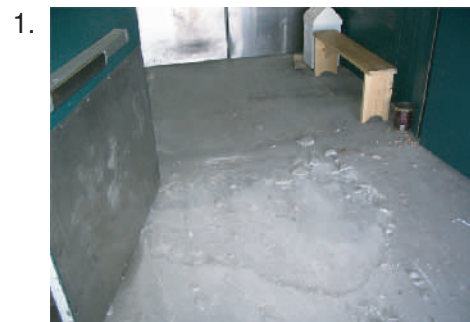
Détérioration rapide du ciment d'une autre compagnie.

1. Vue d'ensemble des travaux à faire (ciment d'un compétiteur).
Nous pouvons remarquer qu'il n'y a pas de joint d'expansion.
2. Application du Belzona 4111 et fabrication d'un joint uniforme d'un pouce de large.
3. Le Belzona 2221 permet une liberté de mouvements des sections, ce qui élimine les futurs problèmes de fissuration.
4. On ajoute au Belzona 5231 du 9221 Surefoot Agrégat #2 de type "fin" pour rendre cette section sécuritaire.
