SOLUTION BELZONA SUR ÉQUIPEMENT DE SCIERIE

Scierie.

Écorcheur.

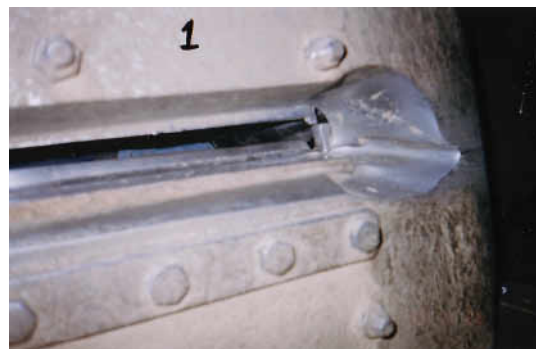
1. Vue de l'usure en 2005 avant l'application Belzona.
2. Vue du Belzona 1811 après 41 mois d'utilisation. Le Belzona est toujours en place et a permis à l'écorcheur de ne pas se détériorer.
3. La formule améliorée du Belzona 1812 permet de rebâtir les pochettes de l'écorcheur avec une finition sans machinage. L'utilisation de meules facilite l'application pour redonner le profil des pochettes. Après 24 heures de séchage, les moules peuvent être enlevés et l'écorcheur remis en fonction.

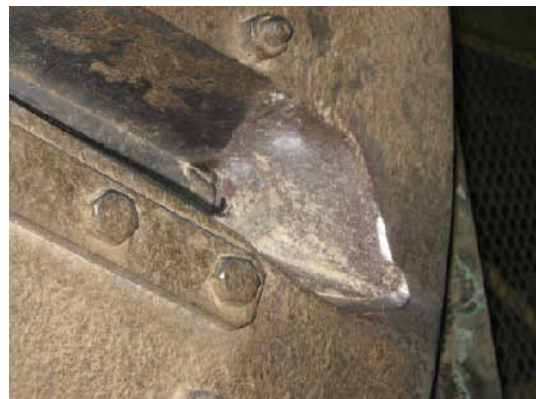
2.

La réparation originale a été faite en mai 2005. Nous pouvons constater que le Belzona 1811 est encore en place malgré l'usure de 41 mois. Avec la procédure Belzona, il est possible de redonner le profil original des pochettes de l'écorcheur même si le Belzona est toujours en place. De ce fait même, nous facilitons l'entretien de cet équipement.
