SAVOIR-FAIRE *En action*

CEP8-1321-II

BELZONA VERSUS LA COMPÉTITION

Pompe.

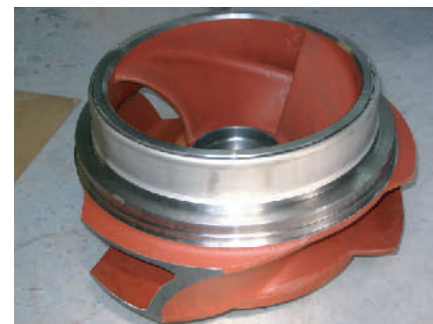
1. Notre clientèle nous demande de protéger les impulseurs neufs dans le but de prolonger sa durée de vie.
2. La volute avait été recouverte d'un revêtement autre que Belzona et n'a pu répondre aux exigences de notre clientèle. Le consultant Belzona a informé le client qu'il était possible de récupérer la volute de cette pompe.
3. Le revêtement Belzona 1321 Ceramic S-Metal a été posé pour une excellente protection à long terme qui répondra aux exigences élevées du domaine du traitement des eaux.
4. L'impulseur a été également protégé avec Belzona 1321 Ceramic S-Metal. La procédure Belzona CEP-8 a permis de remettre à neuf cette pompe endommagée.
