SOS1-1311-I

**BELZONA 1311 CERAMIC R-METAL  
ALLONGE LA DURÉE DE VIE  
D'UNE HÉLICE**

Hélice de bateau.

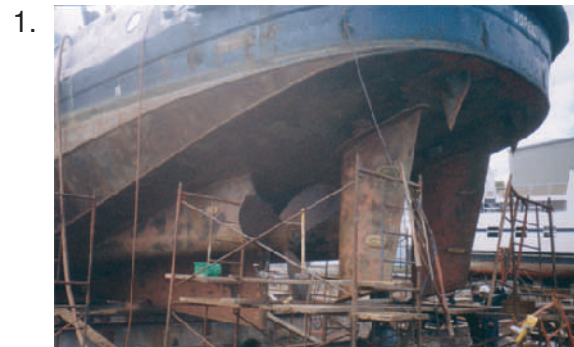
Hélice endommagée par les effets de l'érosion et de la corrosion en eau salée.

1. Démantèlement de l'hélice.
2. Application du Belzona 1311 Ceramic R-Metal.
3. Finition de l'application à l'aide d'une meule Enduro Flex grade 40 pour le polissage.

Application réalisée en place. Même si l'hélice est très endommagée, Belzona permet de rebâtir et d'augmenter la durée de vie de l'hélice et ce de façon économique. Toujours en fonction.
