SHM1-2211-IV

BELZONA RÉPARE LES MAINS COURANTES D'ESCALIERS MÉCANIQUES

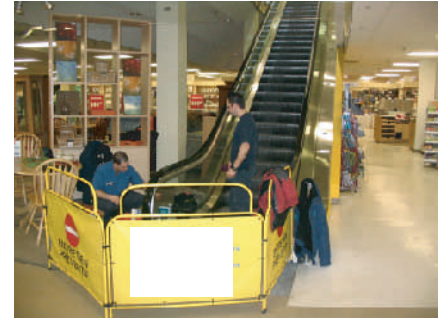
1. Vue d'ensemble de l'escalier mécanique.
2. Préparation de surface de la fissure.
3. Application du Belzona 2211.
4. Application terminée en moins d'une heure.
