FPA10-4141-I

BELZONA RÉPARE RAPIDEMENT LE BÉTON D'UN VIADUC

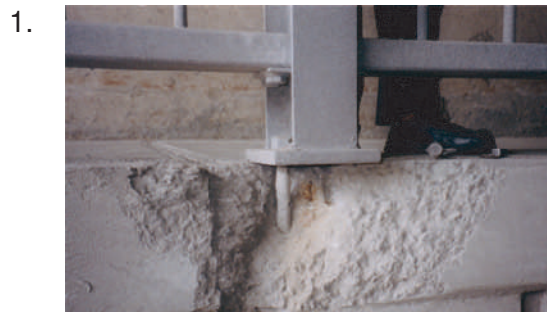
La base du pilier en béton était érodée.

1. État du béton avant la réparation.
2. Le béton est mouillé avec le conditionneur.
- 3 L'application est terminée. Le Belzona tient verticalement et est très facile à modeler, ce qui évite de recourir aux formes.
