GSS-1111-I

REBÂTIR UNE BRIDE DE 18' DE DIAMÈTRE... PAS DE PROBLÈME

ÉQUIPEMENT CONCERNÉ:
Bride d'évaporateur d'acide sulfurique.

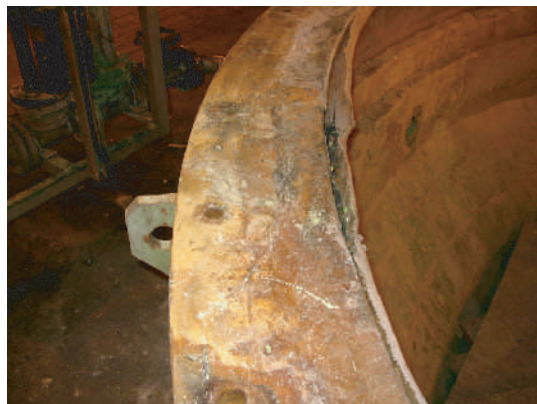
PROBLÈME:
La bride a été attaquée par l'acide sulfurique 98 %.

PHOTOGRAPHIES:
1. Le métal de la bride a été attaqué.
2. La teflon à l'intérieur a fondue et provoquée des fuites.
3. La bride réparée et protégée.

FAITS BELZONA:
Après un sablage au jet, des gabarits ont été fabriqués pour l'application du Belzona 1111 Super Metal. Ce polymère métallique sous forme de pâte a servi à rebâtir le métal manquant. Le Belzona 4341 Magma CR4 a été appliqué pour protéger contre les attaques chimiques d'acide sulfurique à haute température.
