FUITES ACTIVES SUR UN CÔNE D'ACIER

Municipalité, station d'épuration

Aérateur-Épaississeur pour les boues d'un poste d'épuration

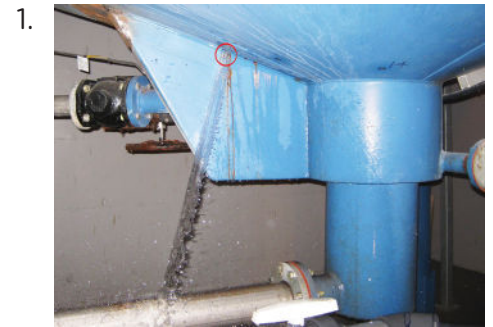
Multiplés fuites au niveau du cône et de la boîte d'injection d'air au bas de l'équipement.

1. Fuites actives sur l'équipement
2. Colmatage de la fuite au centre avec le Belzona 1291 ES-Metal en gris foncé. Préparation de la surface de chaque côté pour la fusion de la plaque d'acier avec le Belzona 1831 Super UW-Metal en gris un peu plus pâle.
3. Préparation complétée de la surface, pose de la plaque pliée d'acier en maintenant une pression pendant le durcissement du Belzona 1831 Super UW-Metal
4. Résultat final avec la couche de Belzona 5831 ST-Barrier réalisée.
