BELZONA STABILISE UNE BASE DE BÉTON

CLIENT:
Aciérie

ÉQUIPEMENT CONCERNÉ:
Base de béton pour lit de refroidissement

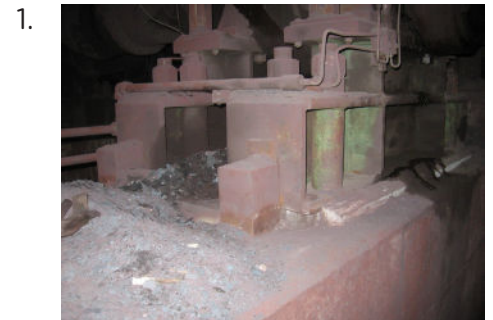
PROBLÈME:
Le béton d'origine bouge et se brise à cause du mouvement.

1. Base de lit avant la réparation
2. Préparation de la surface
3. Application en cours
4. Résultat final
