SAVOIR-FAIRE *En action*

HEX2-1111-II

BELZONA REMET À L'ÉTAT NEUF DES COUVERCLES DE *COOLER* TRÈS ENDOMMAGÉS.

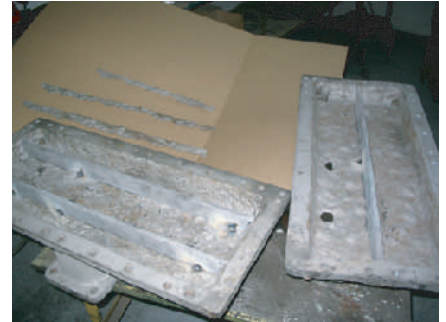
Usure sur une période de 40 ans. Le couvercle montre des signes d'érosion sévère.

1. Vue des couvercles. Remarquez qu'ils étaient troués.
2. Application du 1111 Super Metal.
3. Application de la première couche (grise) de 1321.
4. Finition après la seconde couche (bleue) de 1321.
