SAVOIR-FAIRE *En action*

SHM13-1812-I

BELZONA QUADRUPLE LA DURÉE DE VIE

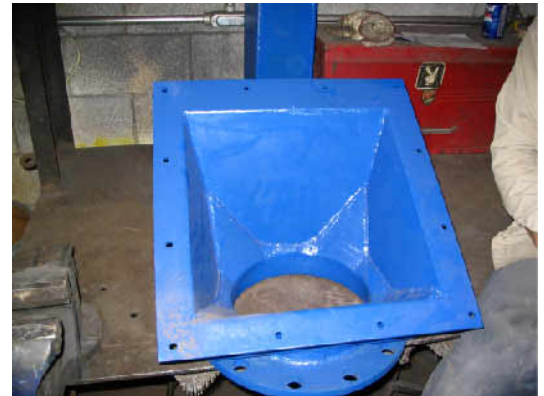
La gravier qui tombe à l'intérieur de la chute perce le métal en 3 mois.

1. La chute avant sablage.
2. Pose du 1812 Ceramic Carbide.
3. Pose d'une couche d'Élastomère
Belzona 2111 D&A Hi-Build Elastomer.
