FBC2-1812-I

SOLUTION CONTRE L'ABRASION DE FINE PARTICULE

ÉQUIPEMENT CONCERNÉ:
Dépoussiéreur.

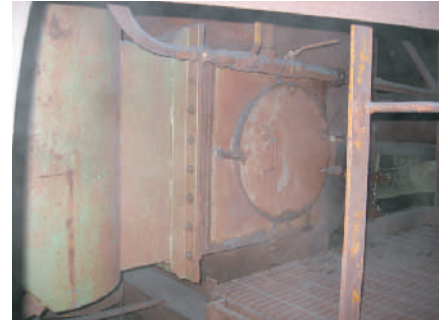
PROBLÈME:
L'unité est percé dû à un vieillissement de l'équipement et de l'abrasion sévère de fines particules de fer.

1. Vue extérieur.
2. Vue d'une réparation de trous.
3. Mode de préparation pour la pose du 1812.
4. Aspect final du revêtement.
