GSS4-2221-I

## BELZONA COLMATE LES FUITES DE PLANCHER

Tuyauterie au plancher d'une salle de cuisine.

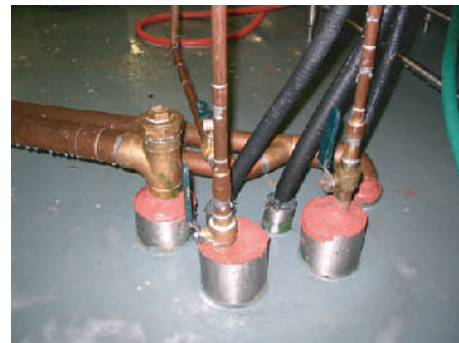
Pénétration d'eau entre la tuyauterie et le plancher lors du lavage à grande eau du plancher.

1. Présentation de la tuyauterie.
2. État de la tuyauterie après l'application.
3. Présentation de la grille d'écoulement avant l'application.
4. Finition de l'application.

Belzona 2221 MP Fluid Elastomer et  
Belzona 2911 QD Conditionner.
