SAVOIR-FAIRE *En action*

FPA-5811-II

UNE DOUCHE PLUS PROPRE

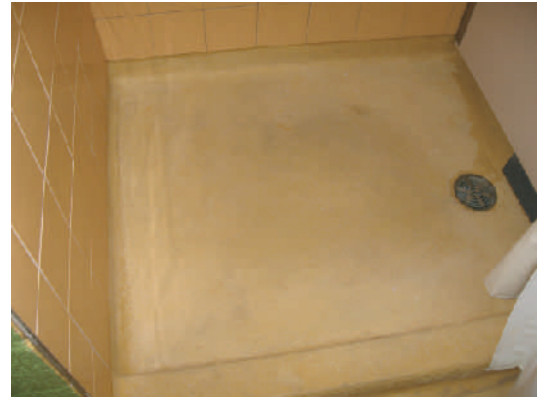
Revêtement était défraîchi et salissant.

1. État du plancher.
2. État du plancher après deux couches de 5811 Immersion Grade.
3. État du plancher après 1 mois.
