SAVOIR-FAIRE *En action*

FPA1-4111-III

**BELZONA 4111 MAGMA-QUARTZ
RÉPARE LE PLANCHER D'UN
PASSAGE SUBISSANT UN LOURD
TRAFIC DE CHARIOTS ÉLÉVATEURS**

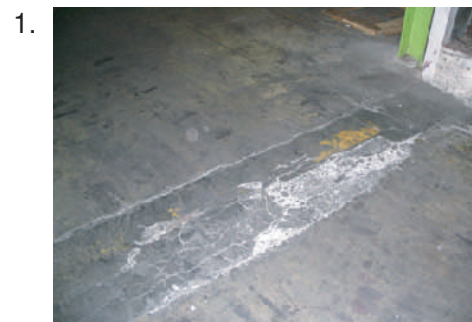
PROBLÈME:
Plancher endommagé par un lourd trafic de chariots élévateurs.

FAITS BELZONA:
Plusieurs produits furent utilisés pour réparer le plancher, mais ils fissuraient rapidement à cause de la présence de joints de plancher et du lourd trafic des chariots élévateurs.

1. Le plancher est fortement fissuré avant la préparation de surface.
2. Il est très important de préparer la surface de façon à ce qu'elle soit nette et solide pour obtenir une adhérence efficace.
3. Application du conditionneur, la surface doit être bien mouillée.
4. Vue de l'application terminée. On a porté une attention particulière pour que le niveau soit bien respecté afin de diminuer l'effet des chocs des passages répétitifs des chariots élévateurs.
