CEP3-1321-I

BELZONA 1311 CERAMIC R-METAL ET
1321 CERAMIC S-METAL PROTÈGENT
LES IMPULSEURS ET LES VELOUTES

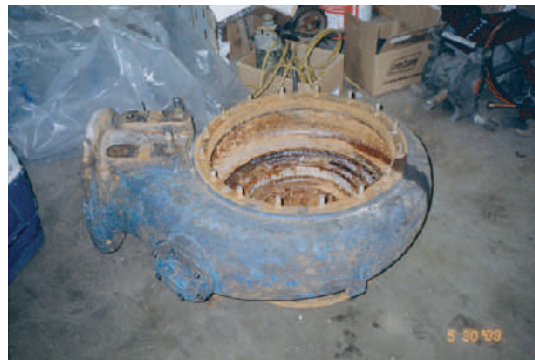
1.

Présence de cavitation et d'érosion sur l'impulseur et la veloute.

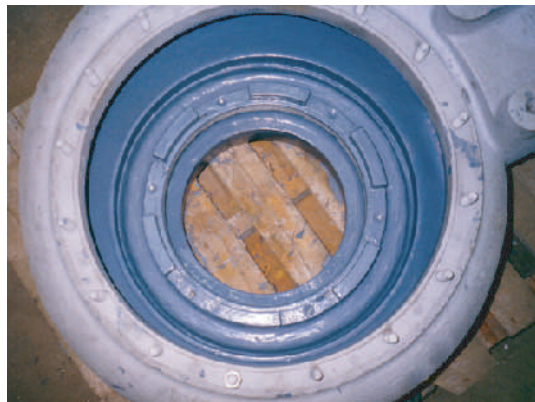
Le 1311 Ceramic R-Metal permet de rebâtir le profil original de la veloute endommagée par les effets de la cavitation.

1. Présence de corrosion et de cavitation.
2. La veloute rebâtie et protégée. La préparation de surface correspond au standard américain "sand blast near white finish SSPC SP 10".
3. L'impulseur protégé. Après 10 mois d'opération, un suivi a été fait et une hausse du rendement de la pompe (5 à 8%) a été constaté.

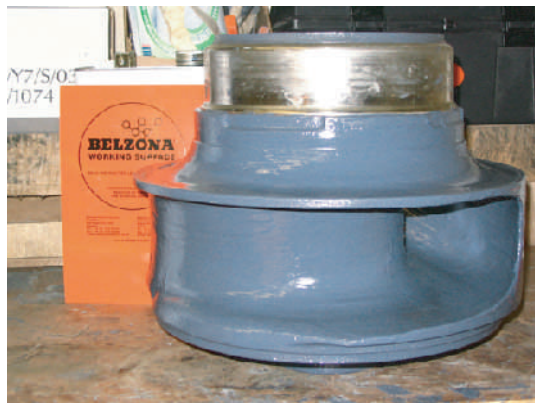
3.

Le 1321 Ceramic S-Metal donne une excellente protection contre l'érosion, la corrosion et la cavitation tout en offrant un meilleur rendement de la pompe.
