# SAVOIR-FAIRE *En action*

CEP7-1311-I

## RECONSTRUCTION D'UN DIFFUSEUR DE POMPE

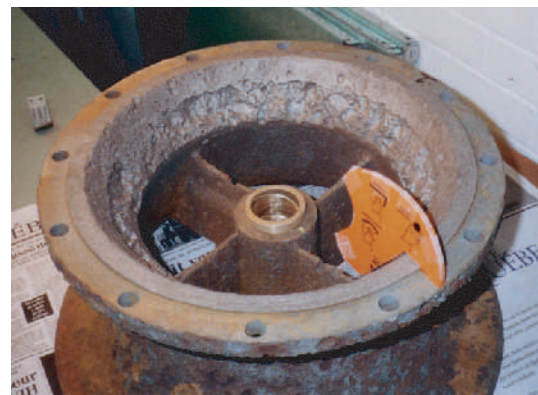
1. Préparation de surface faite avec jet de grenailles d'acier et fabrication d'un gabarit.
2. Pose du Belzona 1311 Ceramic R-Metal.
3. Application complétée.
