HEX1-1321-IV

BELZONA RESTAURE UN UNITÉ D'ÉCHANGEUR DE CHALEUR

Échangeur thermique Trane 300 tonnes.

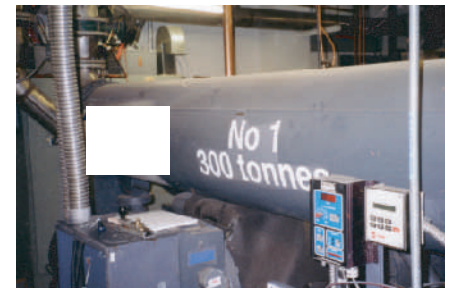
1. Vue d'ensemble de l'échangeur thermique.
2. Aspect intérieur de l'échangeur thermique en préparation.
3. Résultat final après application du revêtement Belzona.
4. Plaque également protégée avec Belzona.

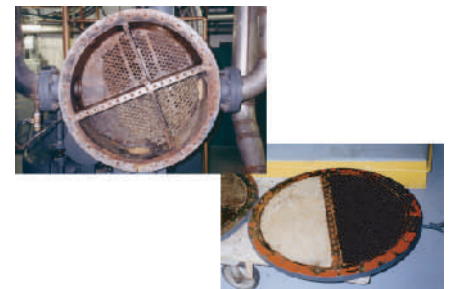
2.

Présence de corrosion aux extrémités de l'échangeur.
