HEX1-5811-I

BELZONA RÉPARE LA PARTIE EXTERNE D'UN ÉCHANGEUR THERMIQUE

Échangeur thermique.

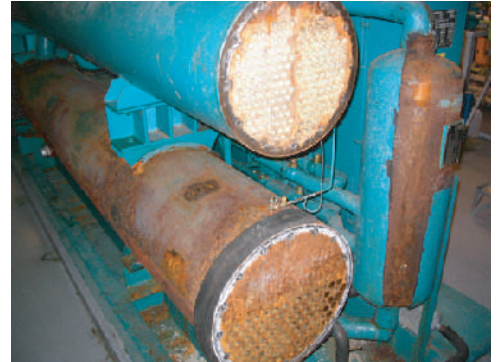
Présence de corrosion sur le corps externe de
l'échangeur thermique.

1. Présentation de l'échangeur thermique et présence de corrosion.
2. et 3. Application du 5811 sur le corps de l'échangeur thermique.
