VPF11A-1221-I

BELZONA RÉPARE TEMPORAIREMENT LES FUITES D'UN SERPENTIN

ÉQUIPEMENT CONCERNÉ:
Serpentin d'un système de ventilation principal.

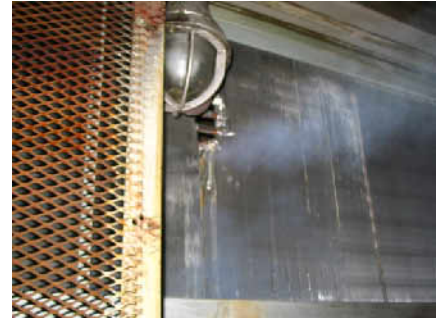
PROBLÈME:
Les fissures et les petits trous provoquent des pertes de vapeur.

1. Fuites de vapeur;
2. Réparation avec collet;
3. Le collet est à la hauteur du trou;
4. Le Belzona 1111 Super Metal vient nous donner un peu plus de longévité d'application.
