TCC5-1321-I

## BELZONA PROTÈGE UNE CAISSE D'ARRIVÉE CONTRE LES EFFETS DE L'EAU BLANCHE.

**ÉQUIPEMENT CONCERNÉ:**  
caisse d'arrivée (head box).

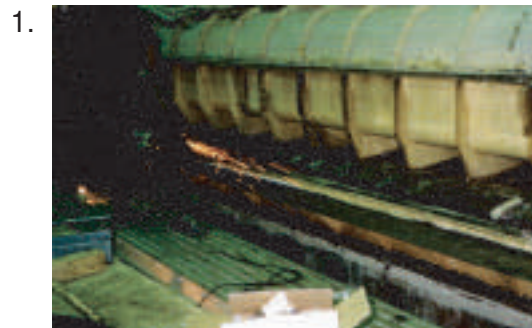
**PROBLÈME:**  
De l'eau blanche s'était infiltrée sous le tamis à pulpe, lequel avait commencé à corroder.

1. Vue de la caisse d'arrivée.
2. Application de la première couche de Belzona 1311 Ceramic R-Metal.
3. Résultat final après la seconde couche de Belzona.
